INVENTARISATIE VAN BIJZONDERE TECHNIEKEN
TER ONDERSTEUNING VAN DE INSPECTIE
VAN (VERDROOGDE) VEENKADEN

INSPECTIETECHNIEKEN VOOR DROGE VEENKADEN

Utrecht, december 2004

RAPPORT Inspectietechnieken voor droge Veenkaden

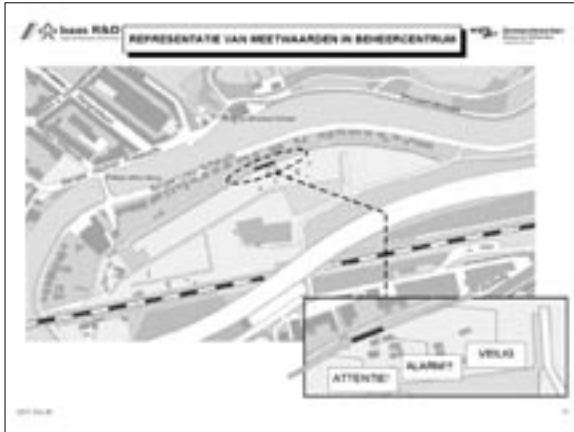
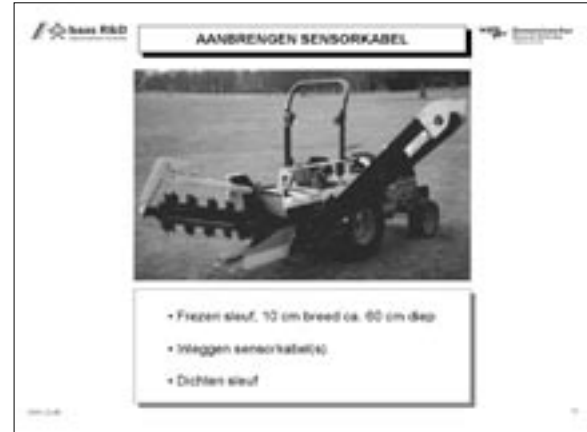
BEWAAKING OP VOCHTPROFIEL IN EEN DIJK
 (MET BEHULP VAN EEN GLASVEZEL VOCHT-SENSOR
 (Bepaalwijze uitbreiding, monitoring digitaal november 2005))

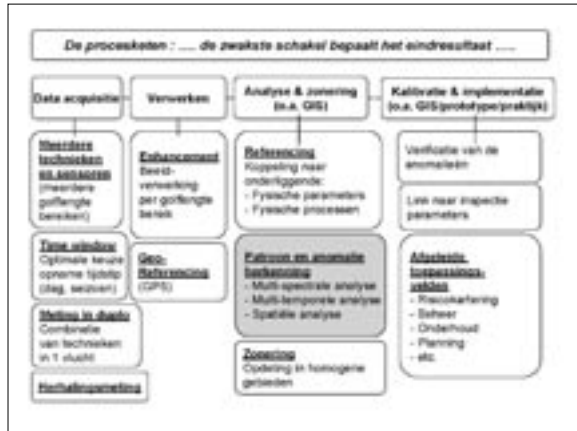
- Het indelen van het projectgebied in zones met gelijksoortig gedrag (respons-patronen)
- Het plaatsen van deze patronen in de reële fysische context
- Het kalibreren van deze patronen zodat een betrouwbare onderlegger ontstaat voor risico-kartering, planning van onderhoud, beheer, gebiedsinrichting, etc.

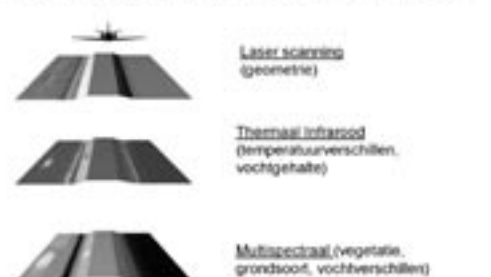
Gebruikelijke (air-borne) sensoren

Emissie	Reflectie
Passieve sensoren	•Thermaal infrarood (ook 's nachts)	Zonlicht: •Zichtbaar licht •Infrarood •Ultraviolet
Actieve sensoren		•Lidar (laser licht)

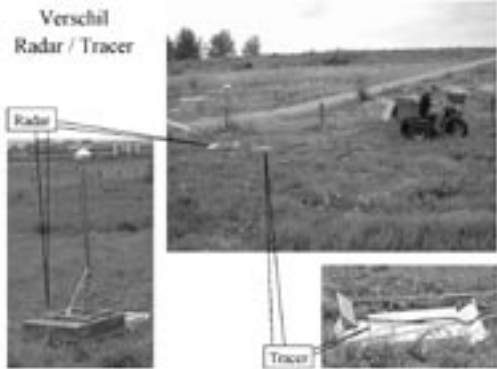
**Vershil
Radar / Tracer**

Actief uitbreiden en ontvangen van elektro-magnetische golven

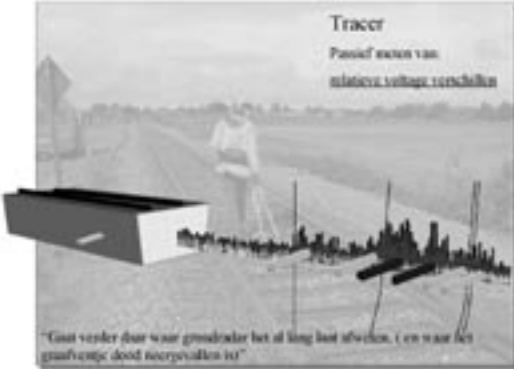
Tracer
Passief meten van
relatieve voltage verschillen

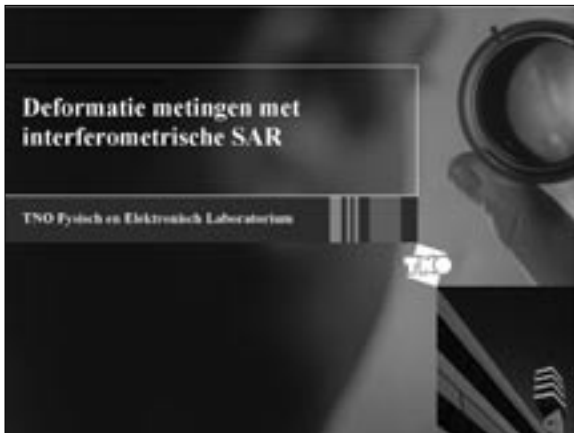
DEFORMATIE METINGEN MET INTERFEROMETRISCHE SAR

- Samenvatting en conclusie**
- SAR is een hoge resolutie afbeeldende techniek, gebaseerd op radar straling.
 - Werkt onafhankelijk van weers- en lichtcondities.
 - Hoge resolutie SAR opnamen kunnen voor diverse doeleinden worden gebruikt.
 - Deformatiemeting met SAR is een speciale meetmethode waarmee lokale verzakkingen groter dan enkele mm's tot cm's gemeten kunnen worden.
 - Deformatiemeting kan goed worden gebruikt voor onderhouds- en crisis monitoring van waterkeringen.
 - De techniek is nog niet uitontwikkeld.
 - Bij voldoende investeringsbereidheid is operationeel gebruik mogelijk vanaf 2008.
- TNO-FEL, verspreiding 15 januari 2004 13
